INSTITUTO TECNOLÓGICO DE CHETUMAL

**“ESTUDIO DE DAÑOS PATOLÓGICOS EN HOSPITALES Y
CENTROS DE SALUD URBANOS DE LA JURISDICCIÓN
SANITARIA NÚMERO 1, OTHÓN P. BLANCO, QUINTANA
ROO”.**

Maestra en Construcción

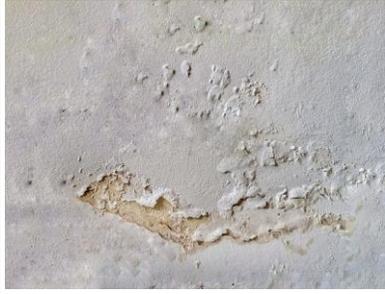
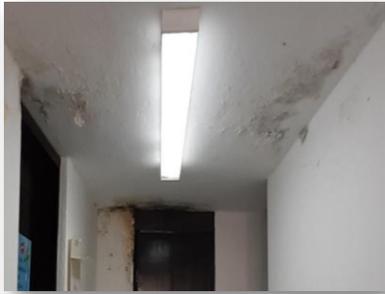
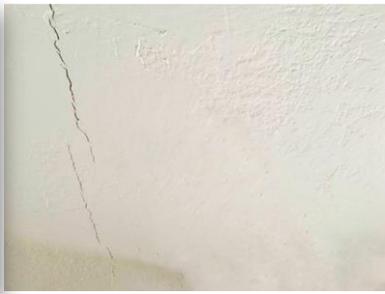
Tabla 30. Hospital General de Chetumal - resumen fotográfico de daños.

<p>No.1 eflorescencia en muro de baños públicos de área de Gobierno con 9.50% de incidencia</p>	<p>No.2 humedad en losa del séptico, sanitario, regadera y aseo 2 del área de Cuidados Intensivos Adultos con 12.70% de incidencia</p>	<p>No.3 fisura en muro del área de Alojamiento Conjunto y Ginecobstetricia en Hospitalización Ginecobstetricia con 3.92% de incidencia</p>
<p style="text-align: center;">Daño: leve</p>	<p style="text-align: center;">Daño: moderado</p>	<p style="text-align: center;">Daño: moderado</p>

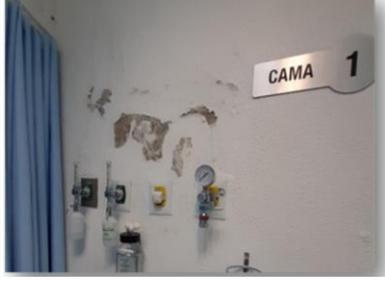
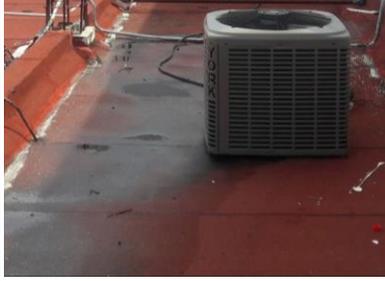
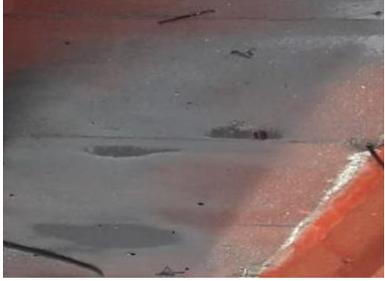
<p>No.4 humedad en muro de Alojamiento conjunto y Ginecobstetricia del área de Hospitalización Ginecobstetricia con 4.99% de incidencia</p>	<p>No.5 humedad en losa del área de Alojamiento Conjunto y Ginecobstetricia en Hospitalización Ginecobstetricia con 15.15% de incidencia</p>	<p>No.6 organismos (moho) en losa del área de Alojamiento Conjunto y Ginecobstetricia en Hospitalización Ginecobstetricia con 8.99% de incidencia</p>

<p style="text-align: center;">Daño: leve</p>	<p style="text-align: center;">Daño: moderado</p>	<p style="text-align: center;">Daño: moderado</p>

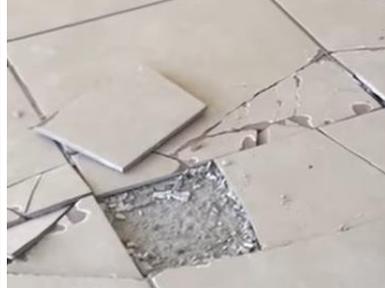
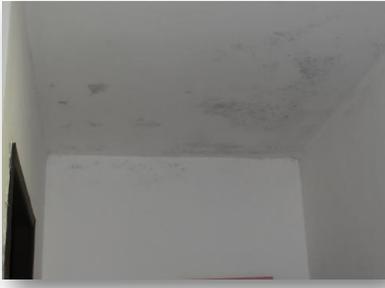
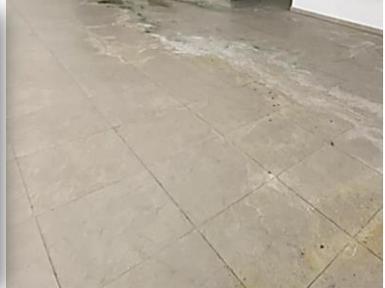
<p>No.7 desprendimiento en piso (9.54% de incidencia) del área de Toco cirugía en el pasillo de C.E y E. y Quirófano</p>	<p>No.8 humedad en losa en almacén del área estéril de Toco-cirugía con 20.94% de incidencia</p>	<p>No.9 organismos en piso de lavandería del área de Servicios Generales con 16% de incidencia</p>
<p style="text-align: center;">Daño: leve</p>	<p style="text-align: center;">Daño: severo</p>	<p style="text-align: center;">Daño: severo</p>

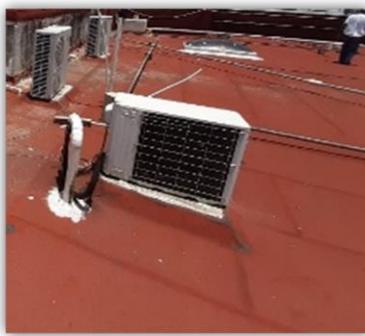
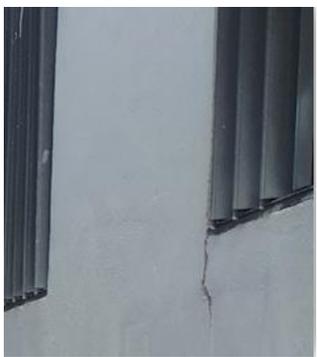
Tabla 31. Resumen fotográfico de daños del Hospital Materno Infantil Morelos.

<p>No.1 humedad en muro de recursos humanos del área de Gobierno con 8.29% de incidencia</p>	<p>No.2 humedad en losa de azotea del área de enseñanza ubicada en el área de Gobierno con 10.15% de incidencia</p>	<p>No.3 fisura en muro de archivo clínico del área de Consulta Externa con 4.54% de incidencia</p>
<p style="text-align: center;">Daño: leve</p>	<p style="text-align: center;">Daño: moderado</p>	<p style="text-align: center;">Daño: Severo</p>

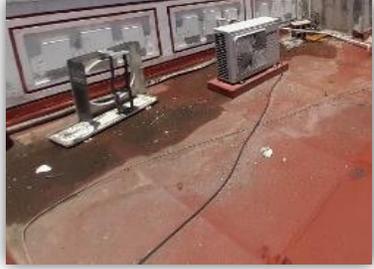
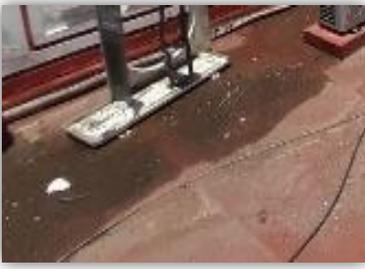
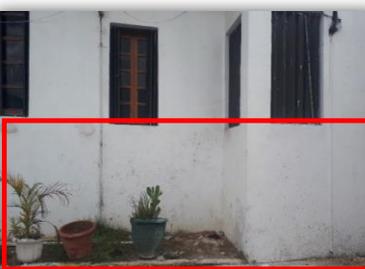
<p>No.4 humedad en losa del área de Consulta Externa con 19.48% de incidencia</p>	<p>No.5 organismos en losa de Consulta Externa con 18.93% de incidencia</p>	<p>No.6 Eflorescencia en muro del perímetro exterior del área de Urgencias con 19.99% de incidencia</p>
<p style="text-align: center;">Daño: moderado</p>	<p style="text-align: center;">Daño: severo</p>	<p style="text-align: center;">Daño: moderado</p>

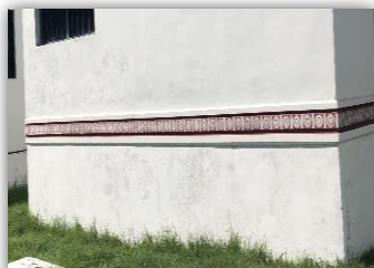
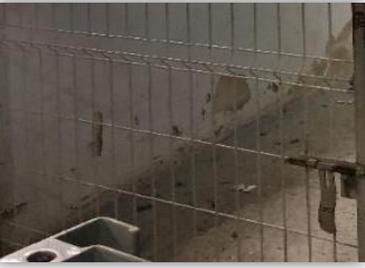
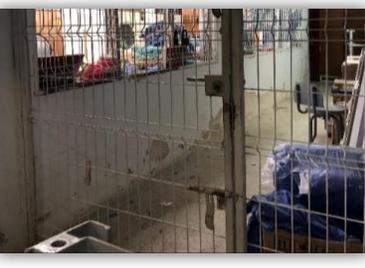
<p>No.7 eflorescencia en muro perimetral exterior del área de aislados de Hospitalización con 19.92 % de incidencia</p>	<p>No.8 desprendimiento en muro de almacén del área de Servicios Generales con 13.73% de incidencia</p>	<p>No.9 humedad en muro de almacén del área de Servicios Generales con 15.37 % de incidencia</p>

<p style="text-align: center;">Daño: moderado</p>	<p style="text-align: center;">Daño: moderado</p>	<p style="text-align: center;">Daño: moderado</p>
