**INSTITUTO TECNOLÓGICO SUPERIOR DE ÁLAMO
TEMAPACHE**

TESIS PROFESIONAL

*“MORFOMETRÍA EN LA SECCIÓN AZOLVADA DEL CANAL DE
TUMILCO (SITIO RAMSAR 1602 TUXPAN) Y ACCIONES PARA
REHABILITAR LA NAVEGACIÓN”.*

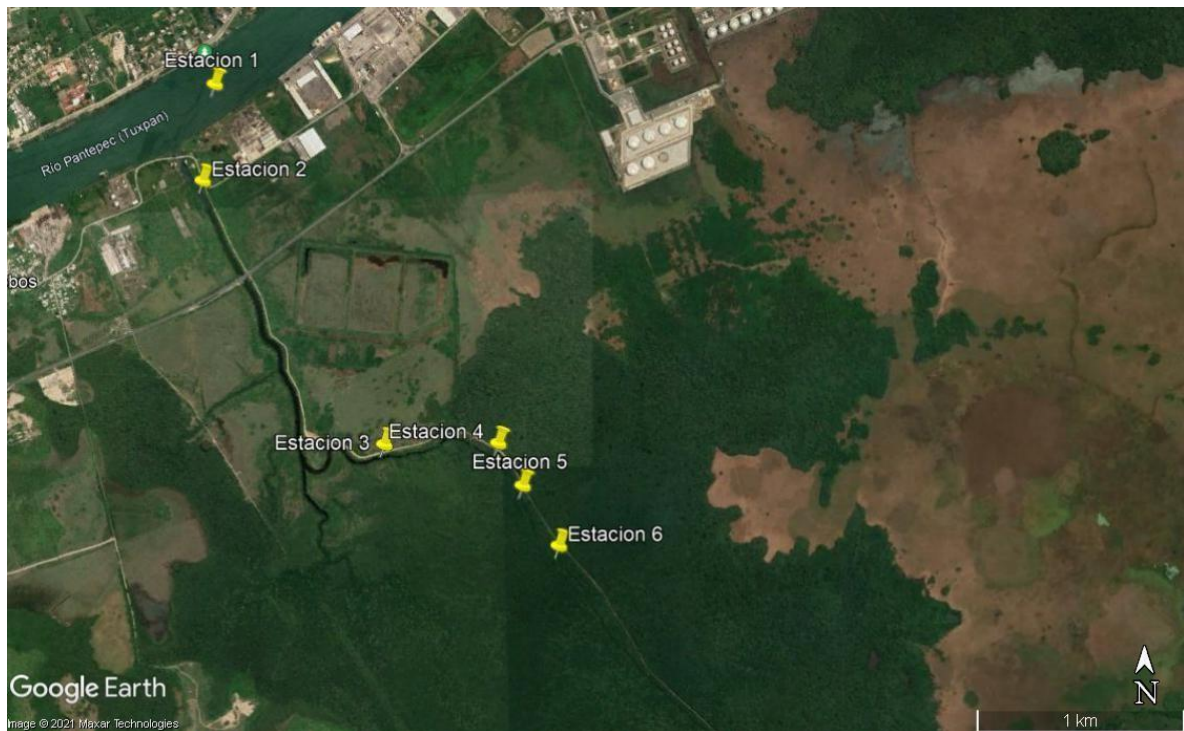
Figura 4

Área de muestreo Estero de Tumilco

Para llevar a cabo el estudio hidrológico se acudió al sitio de estudio y se estableció una red de 6 estaciones de muestreo previamente georreferenciados con la ayuda de un GPS (Garmin 72H) que abarcan desde una estación de referencia ubicada en el cuerpo de agua del “Río Tuxpan”, hasta el interior del Estero-canal de Tumilco (Figura.1).

Las mediciones de los se llevaron a cabo en las estaciones de verano (septiembre) y otoño (noviembre) 2021 con la ayuda de un equipo sonda multiparamétrico portátil HANNA HI, en las estaciones previamente establecidas, tomando tres lecturas para agua baja, media y superficial. Se tomaron las siguientes mediciones *in situ*:

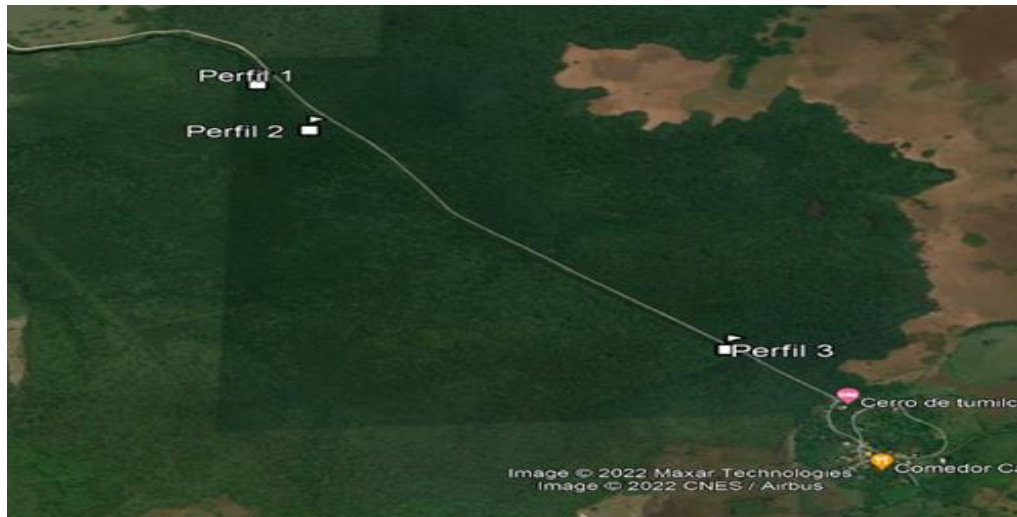
Figura 5

Para determinar la forma en diferentes secciones del canal, se llevó a cabo el perfil transversal en tres estaciones de las cuales la primera y la segunda se realizó el día 22 de noviembre del 2022, y la tercera el día 22 de febrero del 2022. Para esto, primero se determinó de forma práctica el nivel máximo de inundación de cada borde del canal (Figura 5), colocando dos varillas enterradas en los bordes y unidas mediante un cabo, para posteriormente, con la ayuda de un flexómetro o estadal, ir midiendo las alturas; para el primer perfil transversal se midió la altura cada 0.20 m de sección del cabo y; para el segundo y tercer perfil fue cada 0.40 m para posteriormente calcular el área de cada sección (pequeños rectángulos), donde la sumatoria de estos nos dará el área total del perfil transversal.

Ubicación de los perfiles transversales realizados

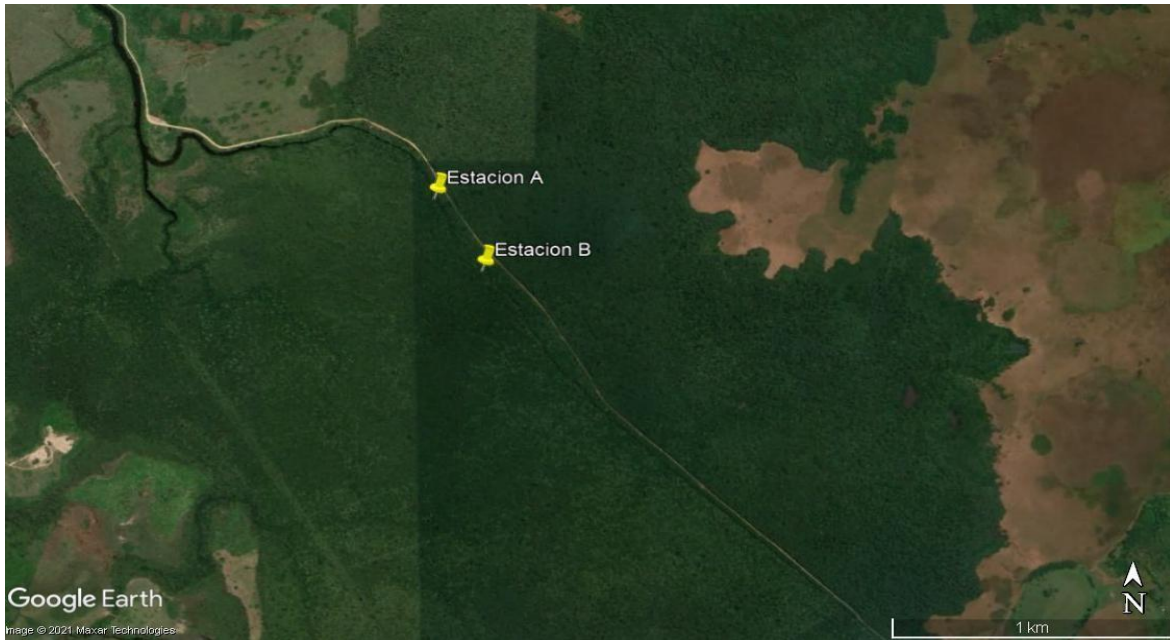
Figura 4

Zona de muestreo del suelo en el Estero-canal de Tumilco.

Las colectas del suelo se realizaron en el mes de noviembre por única vez, para ello se eligieron dos sitios de muestreo (Figura 4), para cada punto se muestreo cerca de la orilla y centro del canal. La toma de muestra de suelo se llevó a cabo con la ayuda de un barreno, posteriormente se depositaron en bolsas de plástico ziploc de 1/2 kg y se etiquetan de acuerdo a cada punto georreferenciado.

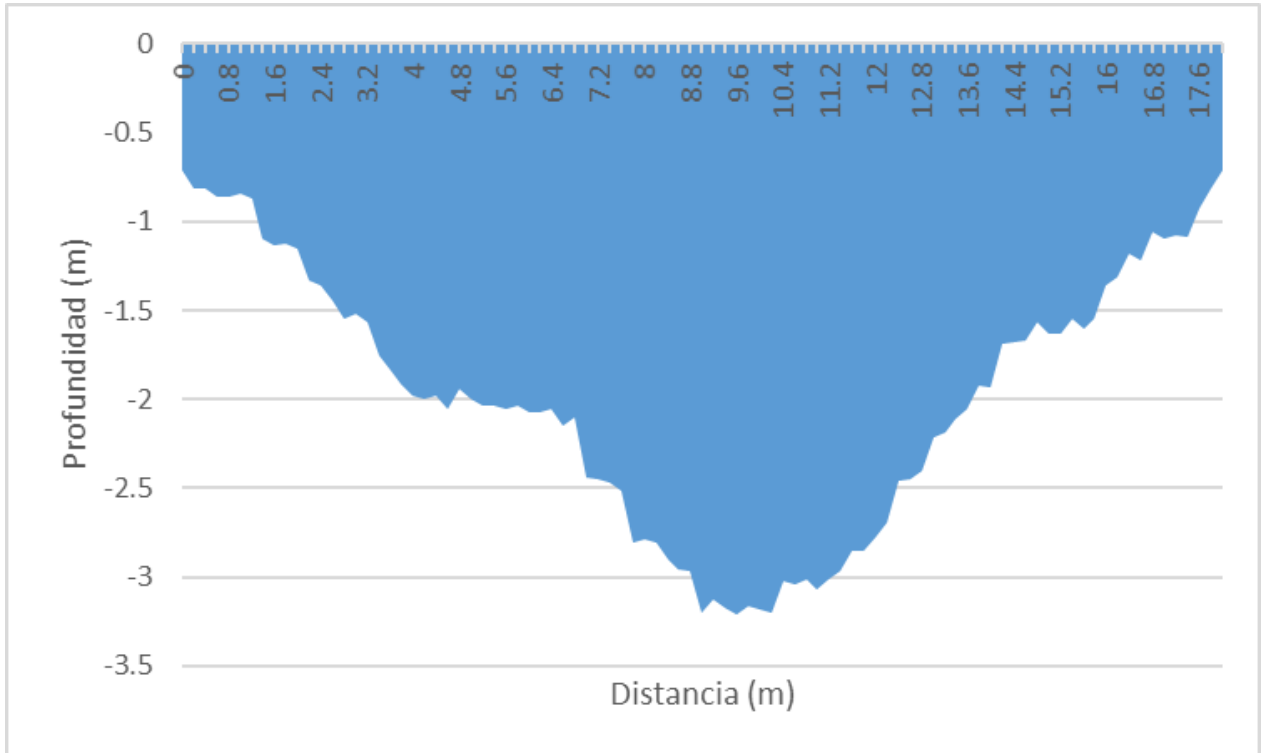
Figura 5

Primer Perfil transversal en el Estero-canal de Tumulco.

Para el primer perfil transversal se identificó un foco de inundación de 0.71 m, a lo largo del canal de 18 m de ancho aproximadamente Y una profundidad hasta el espejo de agua de 2.50 m.

El valor del área hasta el espejo de agua fue de 23.054 m². En la figura 5 se muestra como los sedimentos se depositan en las orillas del canal. Como se ve en la gráfica en términos de sedimentación aún permite la navegación.

De acuerdo a los resultados, se obtuvo una profundidad máxima de 2.49 metros para el primer perfil transversal, de 2.55 m para el segundo y 0.85 m para el tercero. Los resultados de los

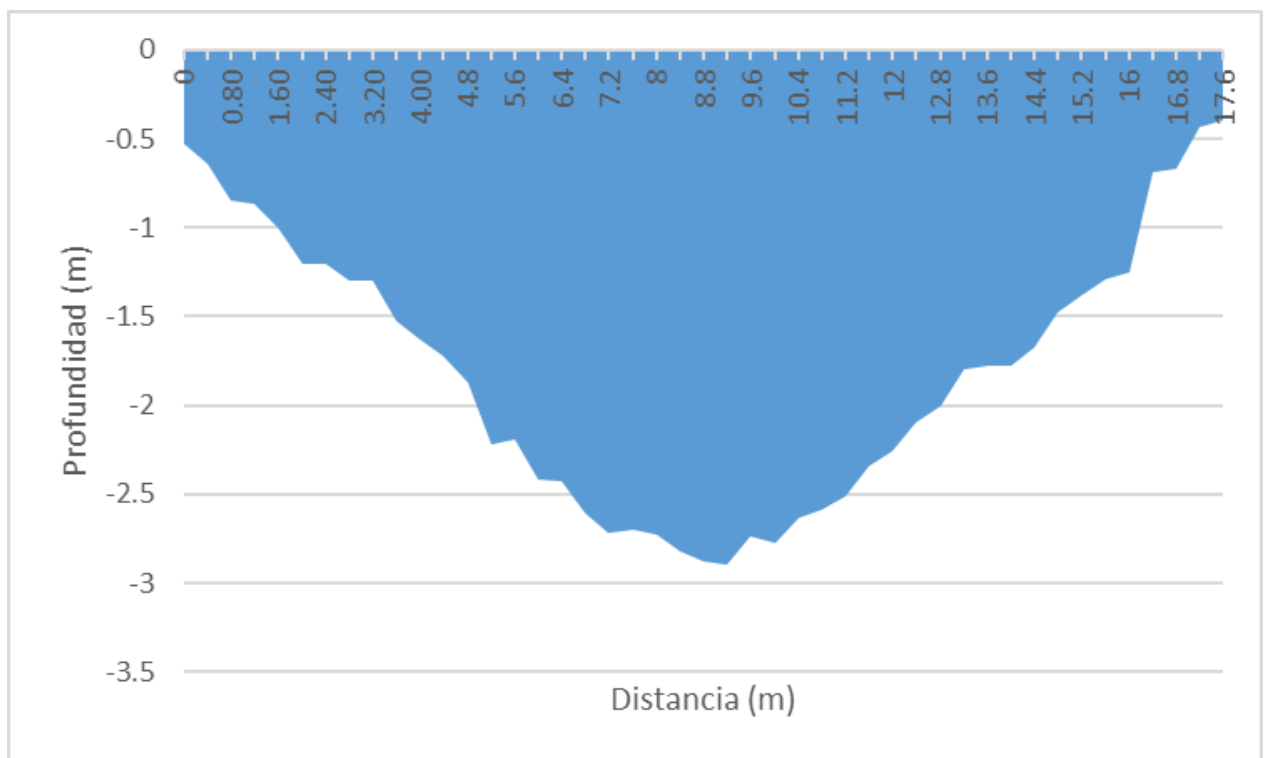
Figura 6

Segundo perfil transversal en el Estero-canal de Tumilco.

Para el segundo perfil transversal se identificó un foco de inundación de 0.35 m, a lo largo del canal de 17.6 m aproximadamente, una profundidad hasta el espejo de agua de 2.53 m. El área al espejo de agua fue de 26.02 m². Como muestra en la figura 6, la profundidad x aún hace posible la navegación.

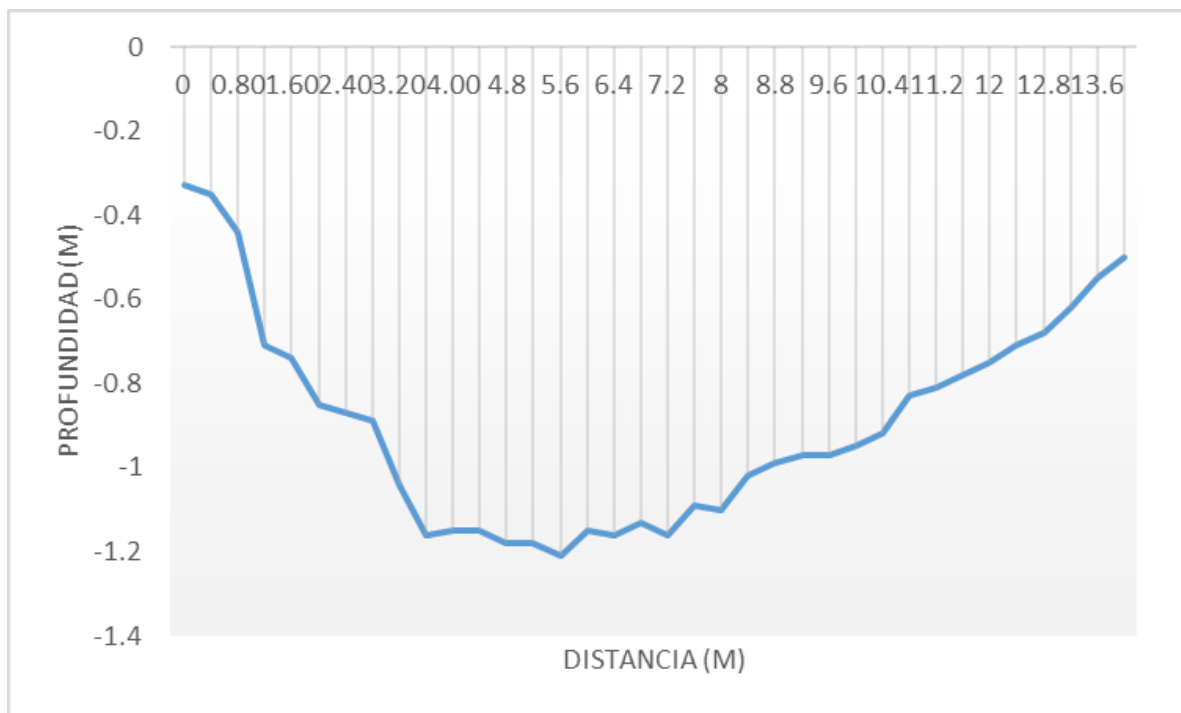
Figura 7
Tercer perfil transversal en el Estero de Tumilco

primeros dos perfiles indican una profundidad adecuada para el tránsito de embarcaciones y para el tercero solo la entra de embarcaciones con remo.

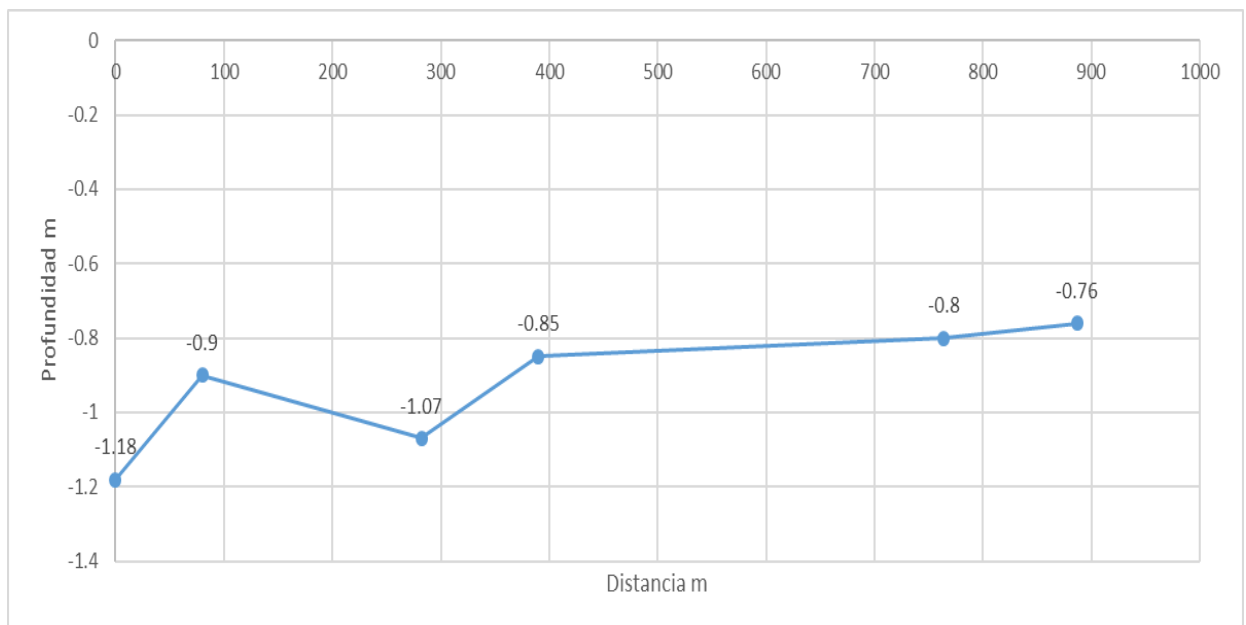
Figura 9

Representación gráfica de la batimetría en la zona azolvada del canal

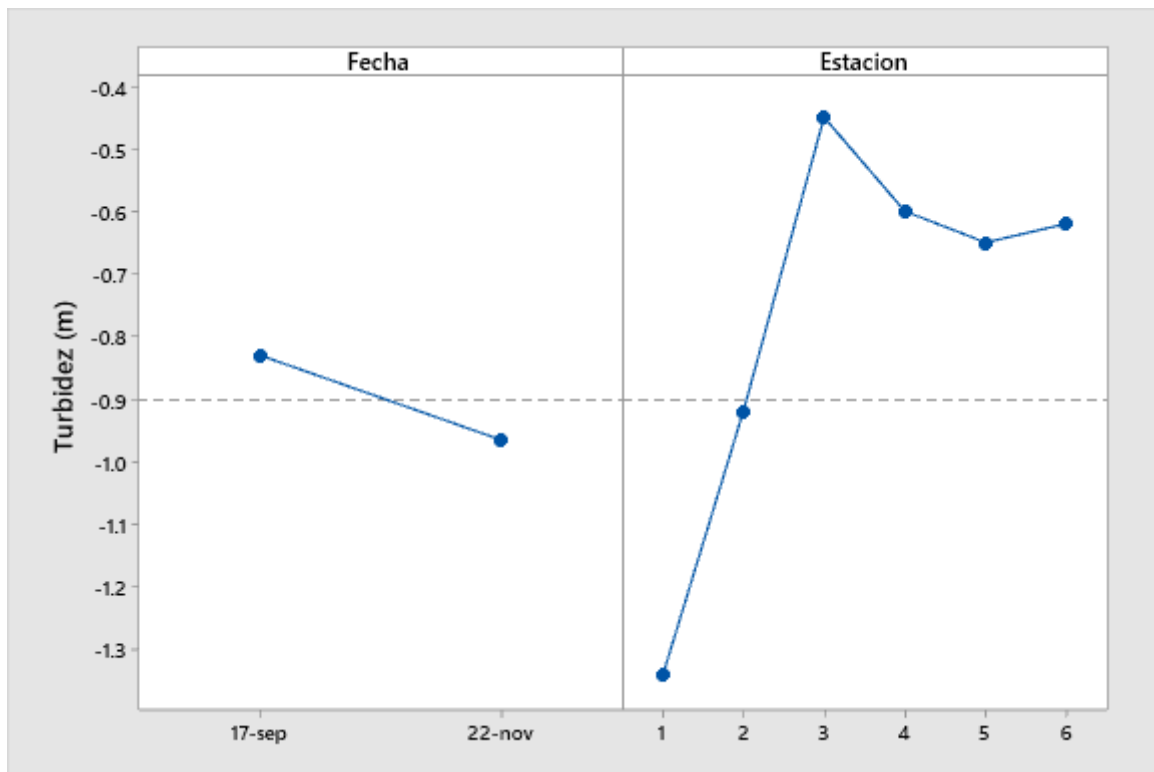
Figura 10

Turbidez (m) media del Estero-canal de Tumilco por fecha y estación.

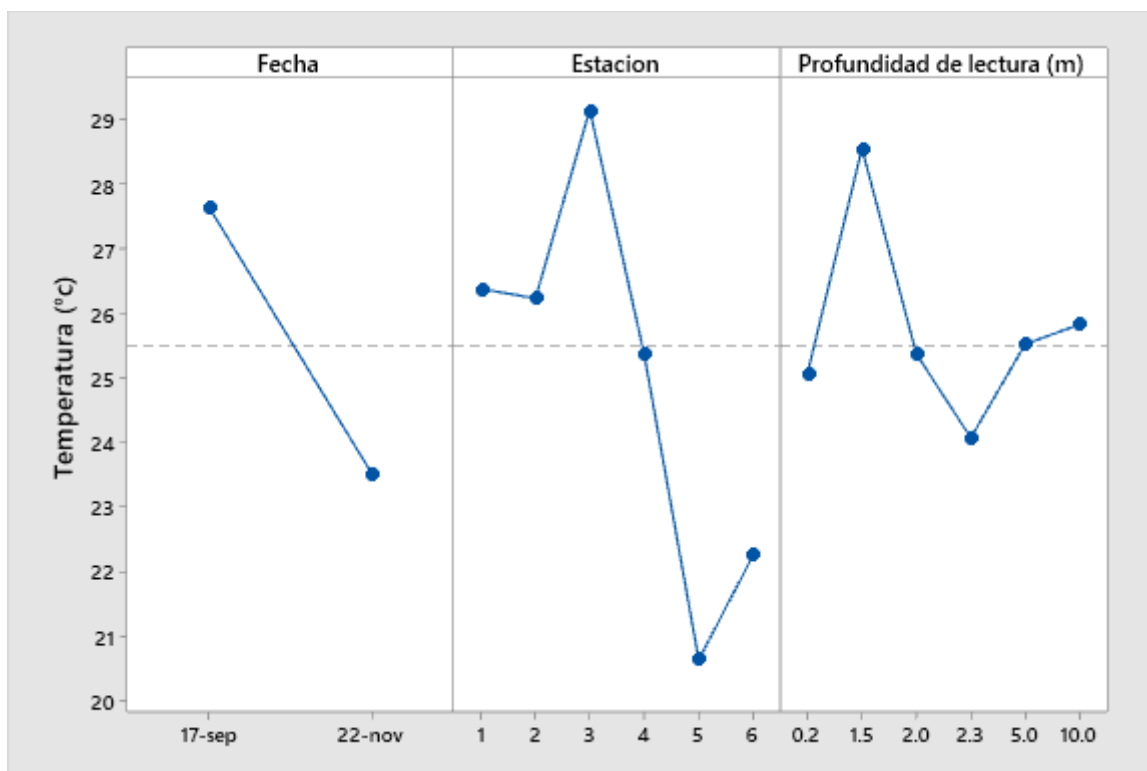
Figura 11

La temperatura del agua entre las fechas presentó diferencias estadísticamente significativas (ANOVA $F=18.74$, $P=0.000$), la prueba Tukey diferencia al mes de septiembre en el grupo A con media de 27 °C como el más cálido gráficamente y noviembre en otro grupo B con media de 23 °C como el más frío; cabe resaltar que las mediciones se realizaron en diferentes horas para las dos fechas de medición.

Temperatura media del Estero-canal de Tumilco por fecha, estación y profundidad de lectura (m).

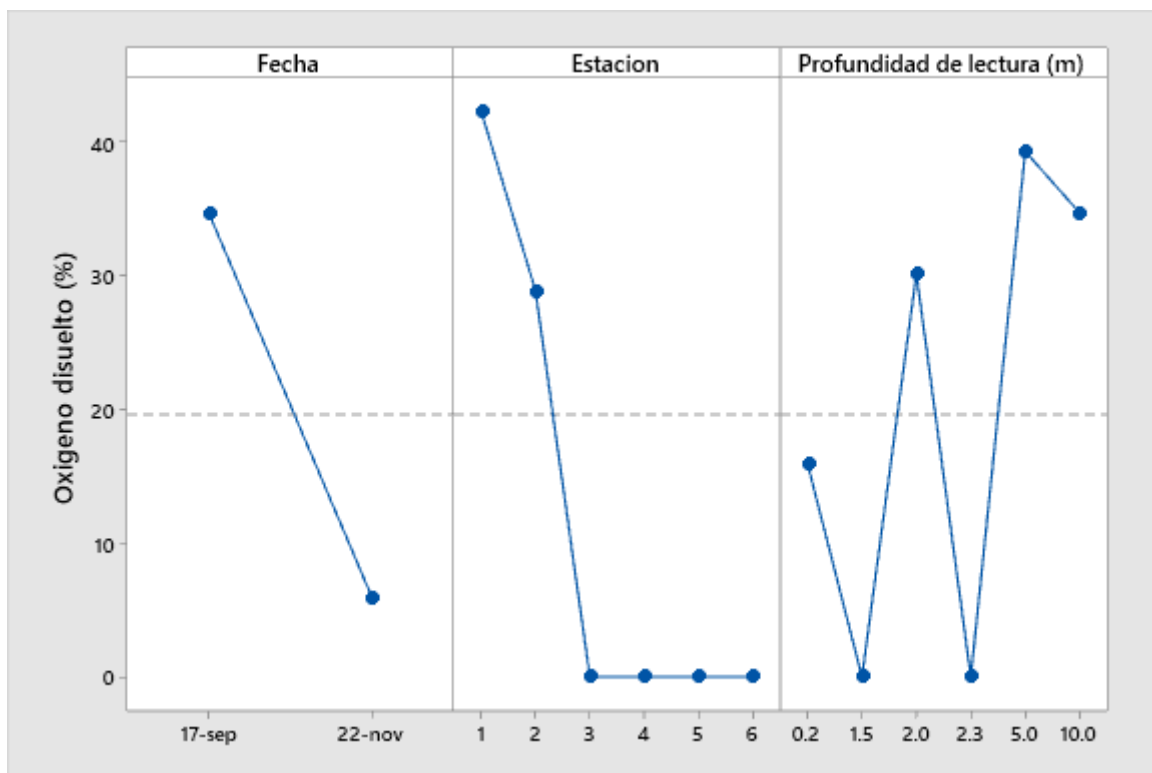
El oxígeno disuelto (%) presentó diferencias significativas entre fechas (ANOVA $F=8.36$, $P=0.009$), donde la prueba Tukey separa ambas fechas, septiembre en el grupo A con media de 34.69 % y noviembre en otro grupo B con media de 5.93 %.

Para las estaciones también presentó diferencias significativas (ANOVA $F=3.68$, $P=0.023$), donde la prueba Tukey diferencia al río Tuxpan (estación 1) en el grupo A con una media de 42.3% y el estero de Tumilco (estación 4) agrupado en otro grupo B con media de 0.000 %. Las demás estaciones 2,3,5 y 6 son las que presentan similitudes agrupadas en AB. El valor máximo se encontró en la estación 1 con OD 42.3 % y el mínimo en la estación 3-6 con 0.000 % (Figura 6).

Figura 6. Media de OD (%) en el Estero de Tumilco por fecha, estación y profundidad de lectura.

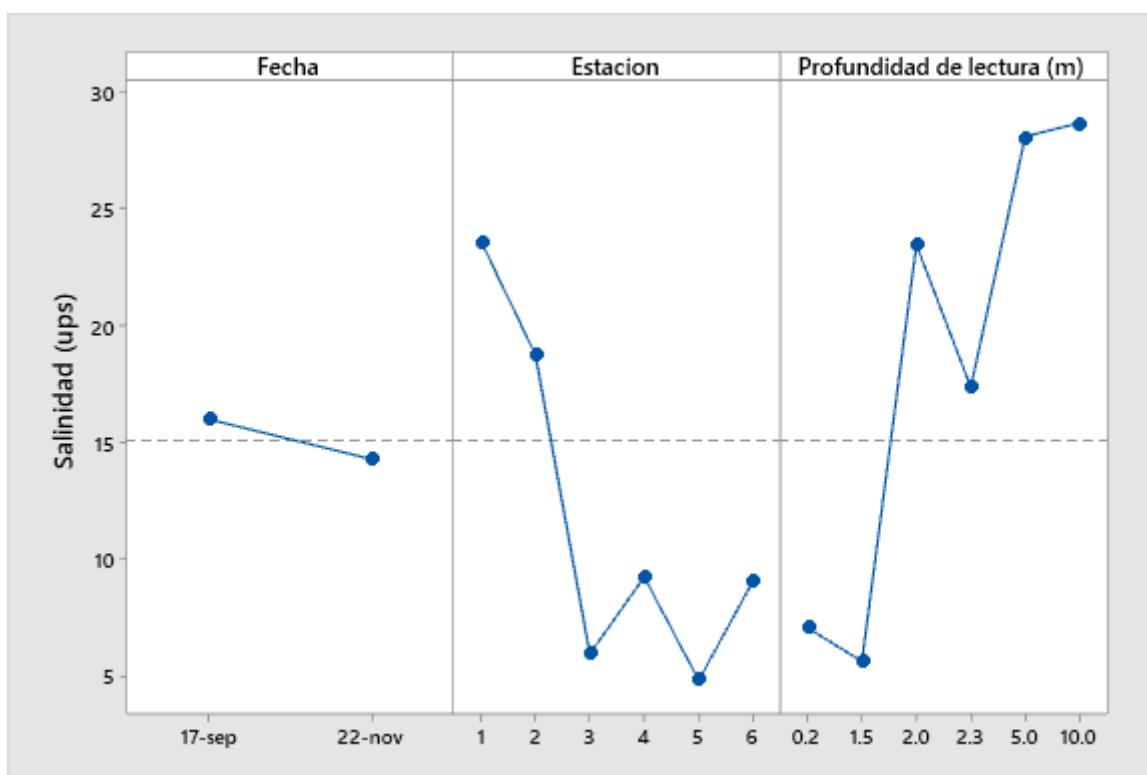
Figura 16

La salinidad no presentó diferencias significativas entre las fechas (ANOVA $F=0.739$, $P=0.11$), donde la prueba Tukey agrupa las dos fechas en el grupo A con medias; para el mes de septiembre 15.98 ups y para el mes de noviembre 14.26 ups ambas presentando similitudes entre sí.

Media Salinidad del Estero-canal de Tumilco por fecha, estación y profundidad de lectura.

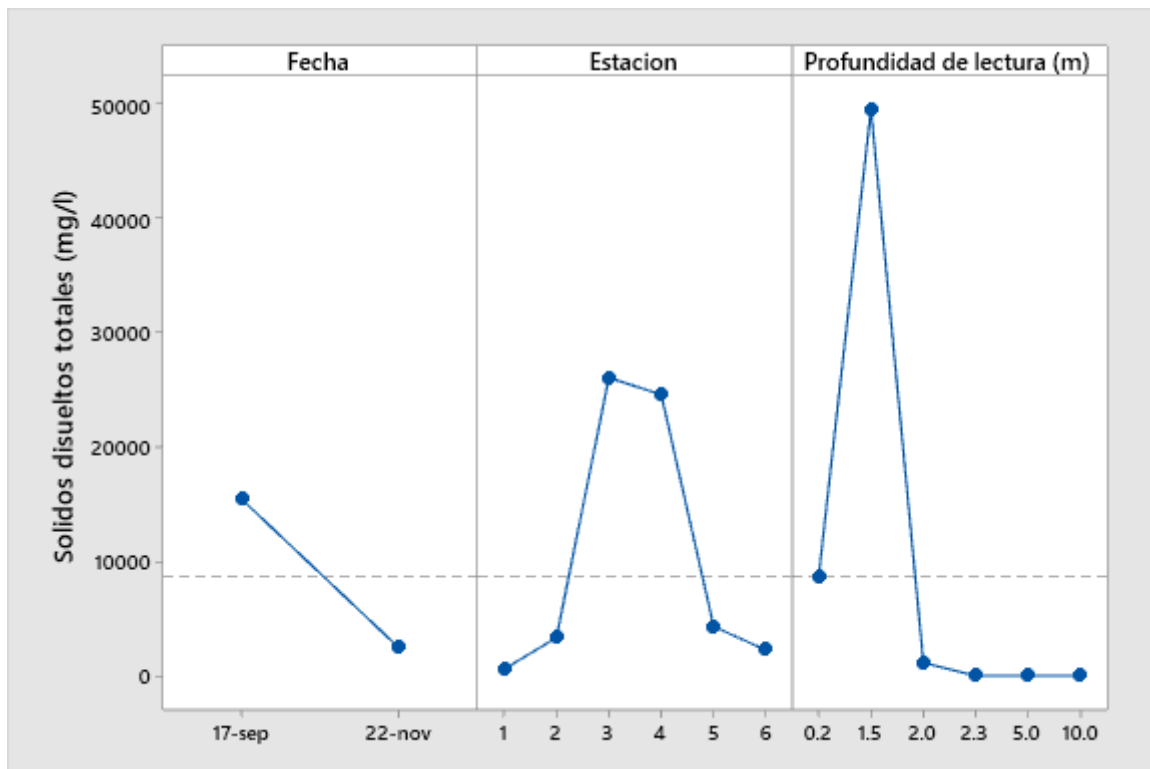
Figura 17

Los Sólidos Disueltos Totales (siglas en inglés TDS) entre fechas no presentó diferencias significativas (ANOVA $F=3.44$, $P=0.079$), donde la prueba Tukey organiza las dos fechas; septiembre (15439 mg/l) y noviembre (2436 mg/l) en el grupo A.

Media Sólidos disueltos totales del Estero-canal de Tumilco por fecha, estación y profundidad de lectura.

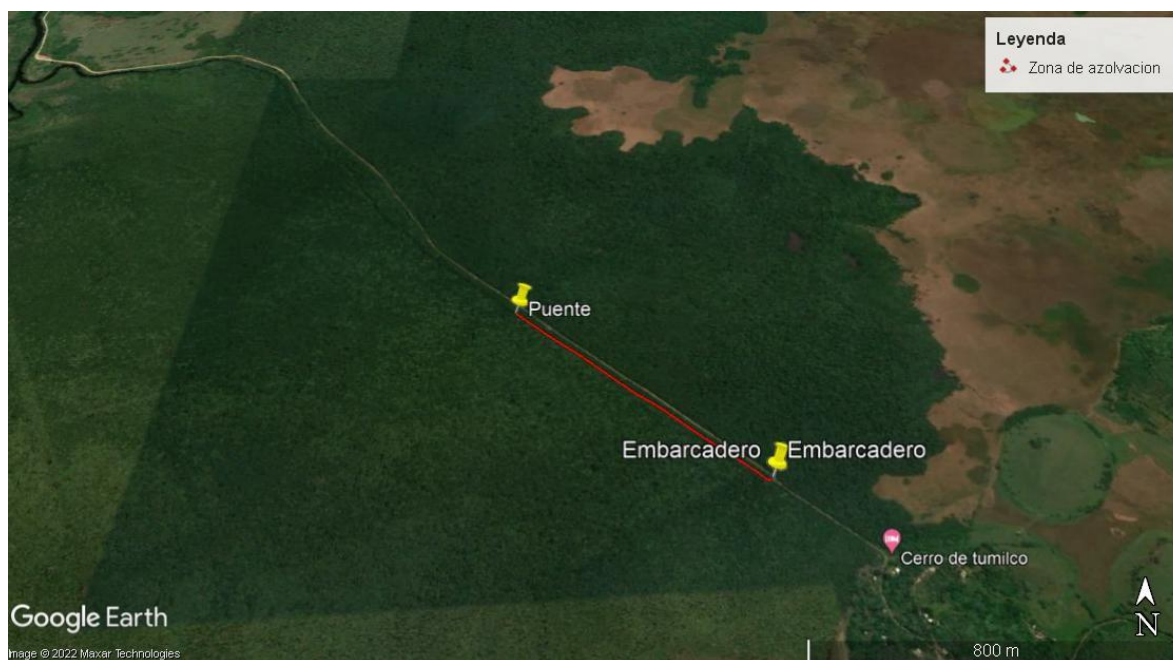
El suelo que es retirado del fondo se acomodará en zonas anegadas con poca influencia hidrológica y/o en áreas de mayor nivel topográfico esto tiene como finalidad mejorar el flujo del agua.

Figura. Zona de azolvamiento del canal de Tumilco

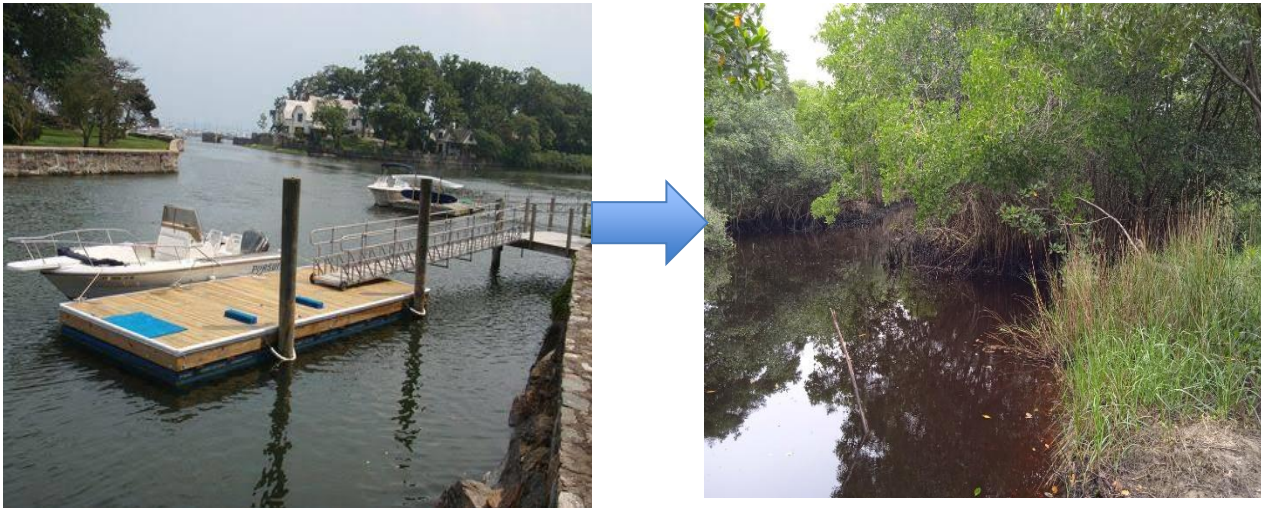
Figura 18

La construcción de un muelle en la zona de embarcadero permitirá a la población de Tumilco atracar su embarcación al llegar al ejido, esta construcción también beneficiará a los prestadores de servicios turísticos al desembarcar a los turistas. El muelle se construirá con materiales de la región y su construcción no tendrá ningún impacto negativo, no afectará el flujo hidrológico ni modificará la paisajística natural.

Ejemplo de un muelle flotante anclado a pilotes.

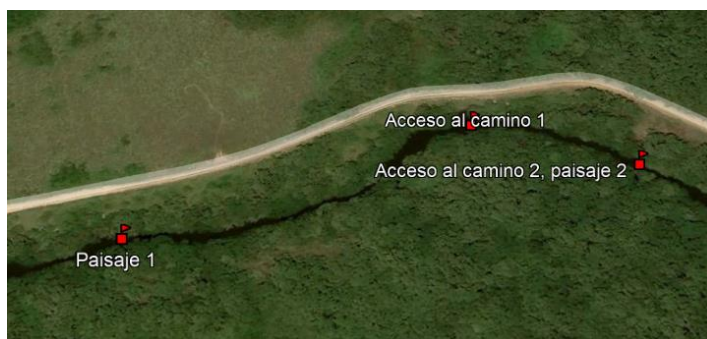
Figura 19

Ubicación de puntos para el establecimiento de infraestructura de estancia.

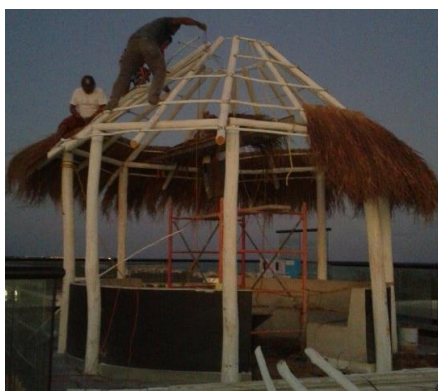
Ejemplo de infraestructura propuesta para los prestadores de servicio

Concepto	Valor unitario	Cantidad	Total
Madera 5cmx5cmx300cm	400	56	22400
Mecate	69.50	4	278
Total			22678

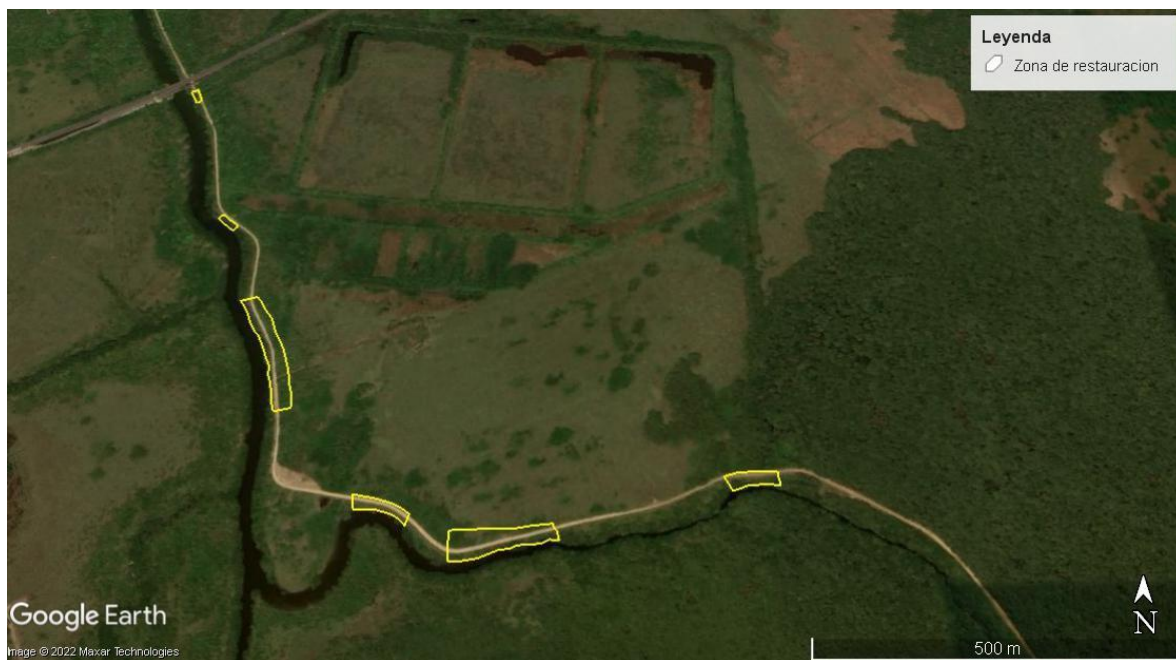
Figura 17. Sección de restauración

- ✓ **Restauración ribereña en la zona de potrero**, en los polígonos señalados en el mapa (Figura 17) en estas zonas degradadas desprovista de cobertura vegetal a causa de actividades agropecuarias, escorrentías y lixiviados de agroquímicos procedentes de zonas dedicadas a la ganadería y agricultura se recomienda que se lleve a cabo acciones de restauración para evitar la erosión del suelo. Algunas de las soluciones recomendadas serían que se prohíba las actividades agropecuarias en la zona altas o se lleve acciones de trasplante de plántulas de mangle establecidas en terrenos inundados con oleaje y mareas.

En esta zona donde se propone la restauración del manglar, también se recomienda la protección asoleaderos de cocodrilos. Los cocodrilos moreletti se distribuyen en todo el cauce del estero Tumilco, se encuentran más a menudo en las zonas donde la vegetación ha sido modificada para la extensión de cultivos y zonas ganaderas (Jiménez, 2013). Las acciones de restauración para estas zonas no es el objetivo principal para este estudio. Solo se recomienda para llevar a cabo acciones de protección y conservación en un futuro.
