INSTITUTO TECNOLÓGICO DE CHETUMAL

**“ESTUDIO DE DAÑOS PATOLÓGICOS EN HOSPITALES Y
CENTROS DE SALUD URBANOS DE LA JURISDICCIÓN
SANITARIA NÚMERO 1, OTHÓN P. BLANCO, QUINTANA
ROO”.**

Maestra en Construcción

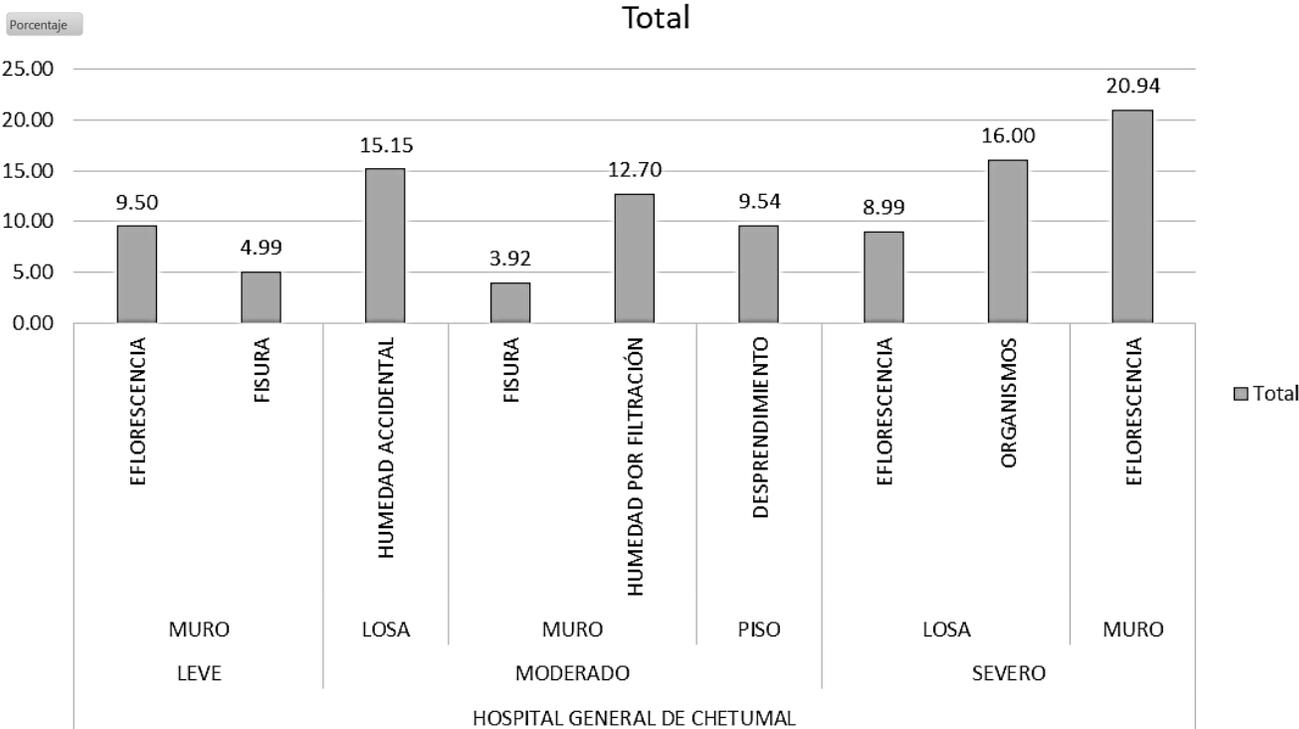
Gráfica 1 Daños patológicos y frecuencia – Hospital General de Chetumal

De acuerdo con los datos antes mencionados se puede concluir que los elementos con más frecuencia de afectación son los muros, los cuales presentan: fisuras, humedades y eflorescencias. Seguidos por las patologías presentadas en losa: humedades, eflorescencia y organismos. Por último, se encuentran la patología de desprendimiento ubicada en piso (Ver gráfica 1).

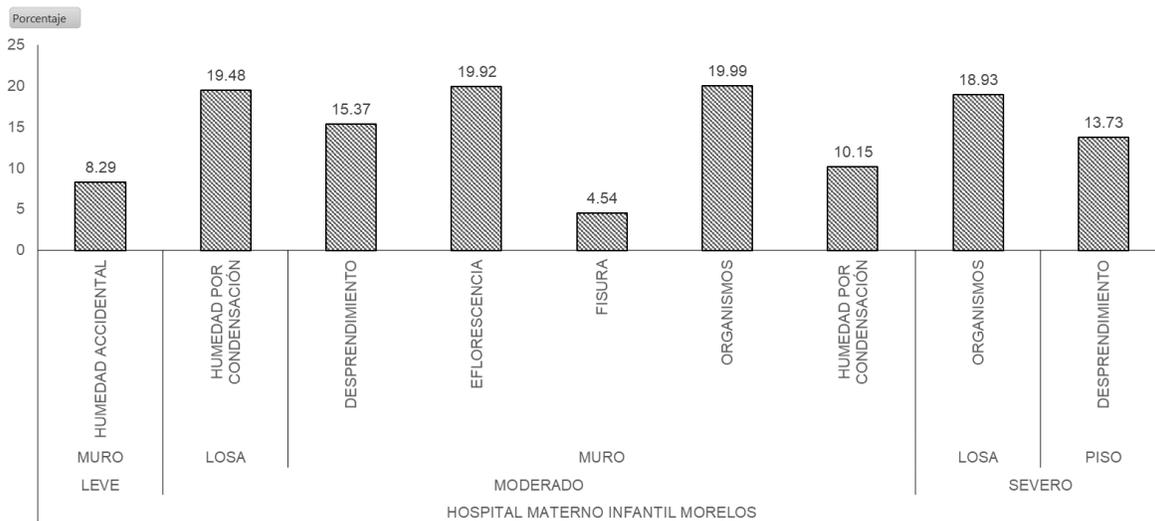
Gráfica 2 Daños patológicos y frecuencia – Hospital Materno Infantil Morelos

De acuerdo con los datos mencionados anteriormente se puede concluir que los elementos con más frecuencia de afectación son los muros, en los cuales presentan las siguientes patologías: fisuras, desprendimientos, humedades y eflorescencias y organismos. Seguidos por las patologías presentadas en losa: humedades y organismos. Por último, se encuentran la patología de desprendimiento ubicada en piso (Ver gráfica 2).

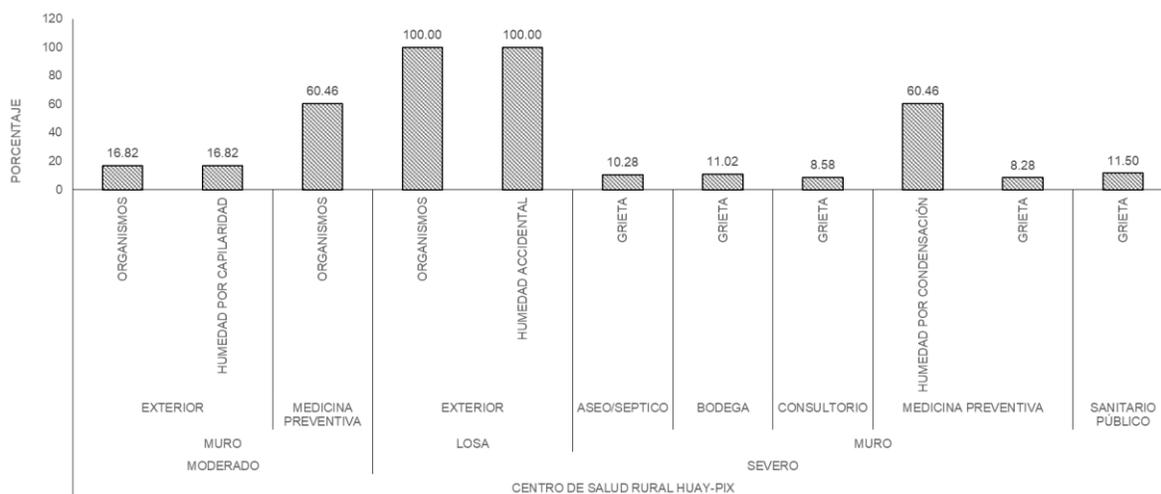
Gráfica 3 Daños patológicos y frecuencia – Centro de Salud Rural de Huay Pix

En la siguiente grafica se puede concluir que los elementos con más frecuencia de afectación son los muros, en los cuales presentan las siguientes patologías: grietas, humedad y organismos. Seguidos por las patologías presentadas en losa: humedades y organismos (Ver gráfica 3).

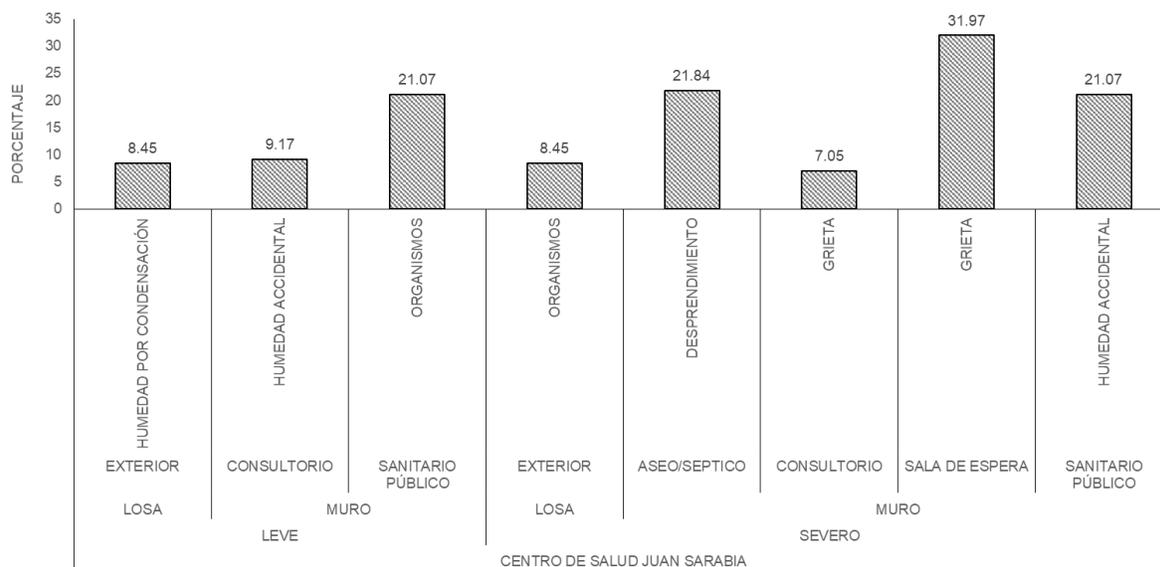
Gráfica 4 Daños patológicos y frecuencia – Centro de Salud Rural Juan Sarabia

desprendimiento, humedad y organismos. Seguidos por las patologías presentadas en losa: humedades y organismos (Ver gráfica 4).
